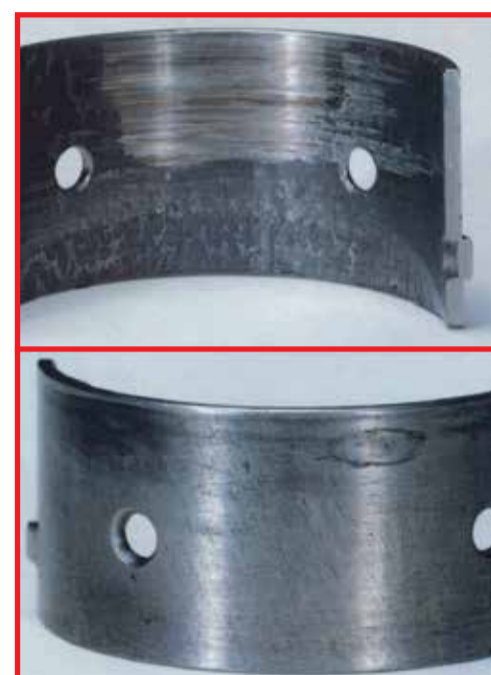
Detritos internos

Sintoma: Interrupção da superfície localizada na superfície da chumaceira. A parte posterior da chumaceira ficará marcada ou gravada atrás da área danificada.

Causa: Corpos estranhos entre a parte posterior de uma chumaceira e o respetivo alojamento.

Efeito: Isto provoca distorção da chumaceira, pressões elevadas localizadas e falha da película de óleo lubrificante com consequentes danos.

Solução: Verifique se o veio e o alojamento da chumaceira apresentam danos. Repare ou substitua conforme necessário. Certifique-se de que tudo está limpo quando instalar novas chumaceiras.

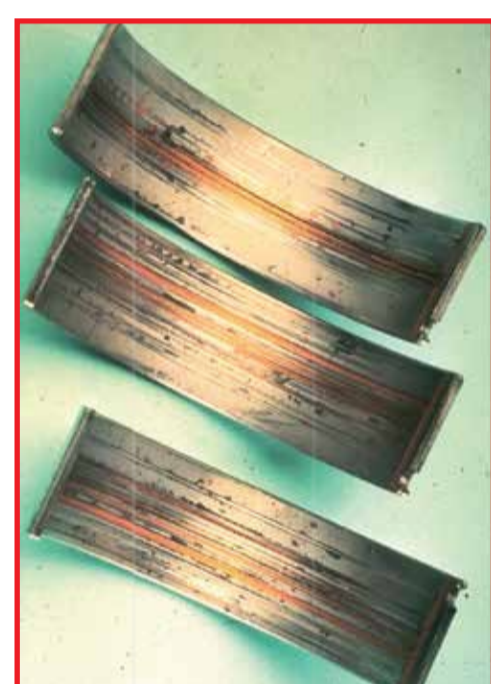
Riscos devido a partículas nocivas

Sintoma: Riscos profundos e isolados na superfície de revestimento.

Causa: As partículas de detritos isolados resultantes de processos de fundição ou esmerilhado passaram pela chumaceira sem ficarem embutidos. Bloqueio do filtro do óleo.

Solução: Quando trabalhar num motor, certifique-se de que os componentes, as ferramentas e as mãos estão totalmente limpos. Lave o motor com óleo limpo utilizando uma bomba de óleo externa após terminar os trabalhos de montagem e antes de efetuar o arranque do motor. Substitua o filtro do óleo de acordo com as especificações do fabricante.

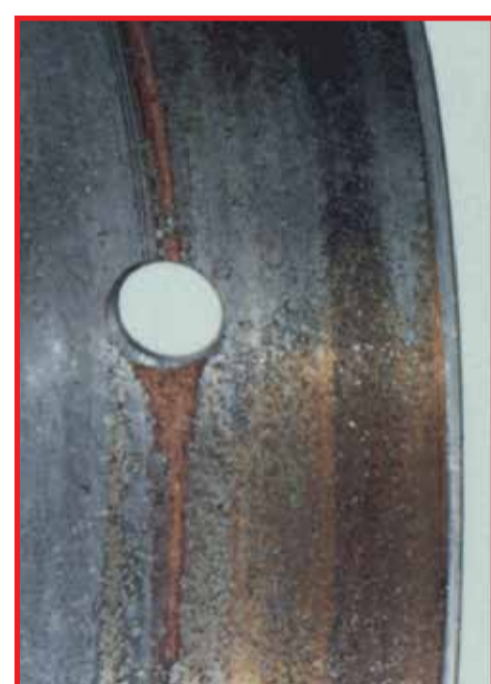
Erosão devido a sujidade

Sintoma: Desgaste prematuro da chumaceira. As superfícies internas poderão parecer riscadas e/ou ter detritos incorporados. A erosão poderá também ser visível junto a um orifício ou ranhura do óleo.

Causa: Óleo lubrificante contaminado com material abrasivo.

Solução: Limpe cuidadosamente o motor, incluindo o sistema de lubrificação. Este tipo de danos poderá afetar todos os componentes móveis do motor, os quais devem ser verificados e reparados ou substituídos conforme necessário. Certifique-se de que os sistemas de filtragem do óleo e do ar funcionam corretamente e todas as ligações, tubos e galerias de óleo se encontram em boas condições e sem fugas. Tenha especial atenção à limpeza quando voltar a montar o motor. Utilize óleo de motor limpo e novo.

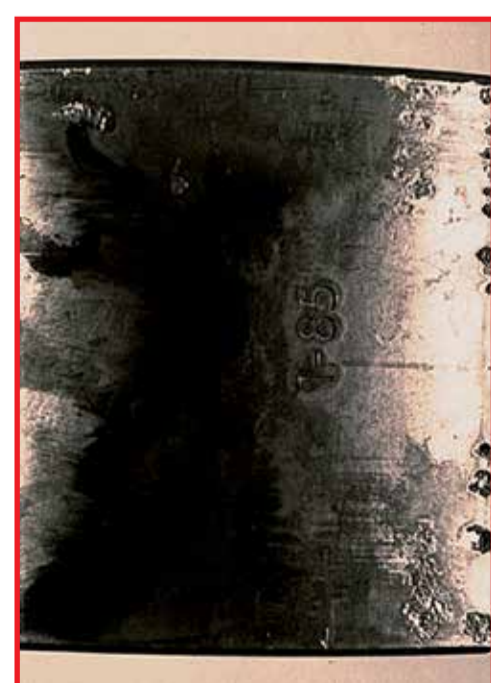
Corrosão na placa posterior de aço

Sintoma: Marcas de desgaste na placa posterior de aço da chumaceira, muitas vezes localizadas junto das linhas de divisão da chumaceira.

Causa: Micromovimento da chumaceira face à superfície do diâmetro do alojamento devido à perda da pressão correta. Parafusos da chumaceira incorretamente apertados. Detritos nas superfícies de divisão do alojamento. Velocidade excessiva do motor repetida ou contínua. Utilização de chumaceiras com tamanho incorreto.

Solução: Aperte corretamente os parafusos da chumaceira. Verifique o diâmetro interior do alojamento. Verifique a limpeza das superfícies divisórias do alojamento. Evite a velocidade excessiva do motor. Mude o óleo e o filtro do óleo.

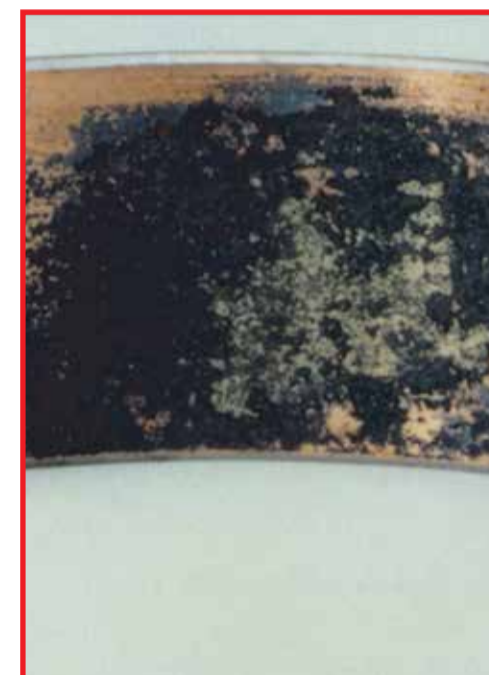
Corrosão do revestimento da chumaceira

Sintoma: Corrosão do material da chumaceira. A superfície ficará gasta e sem cor, com uma aparência porosa.

Causa: O motor foi utilizado com óleo degradado ou contaminado que se tornou ácido. Inicialmente, isto provoca desgaste do revestimento de proteção da chumaceira, seguido de corrosão do seu material devido a um intervalo excedido de mudança do óleo.

Solução: Limpe cuidadosamente o motor, dando especial atenção a todo o sistema de lubrificação. Inspeccione todas as chumaceiras e casquilhos e substitua todos os que possam estar danificados. Utilize óleo de motor limpo e novo.

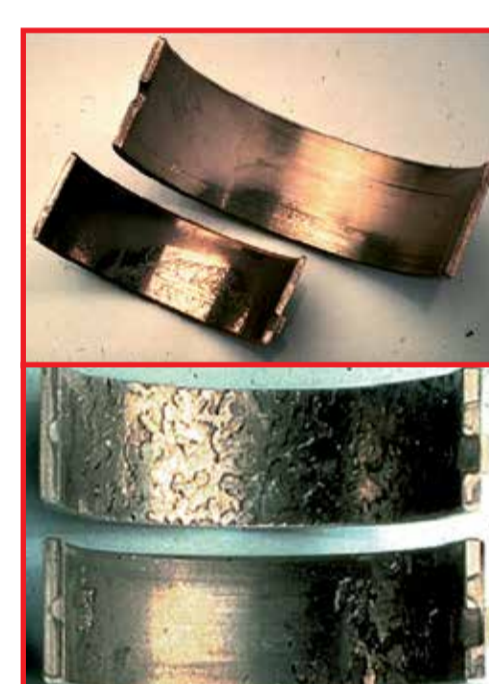
Desgaste do revestimento

Sintoma: Fugas do material de revestimento com um padrão "rugoso" na área de carga principal da chumaceira.

Causa: Material da chumaceira em sobrecarga devido a: Instalação de chumaceiras inadequadas. Carga da extremidade da chumaceira devido a deformação do veio ou geometria imperfeita do mesmo. Combustão irregular. Afição do motor.

Solução: Instale o tipo de chumaceira correto. Verifique o formato axial do moente. Verifique a geometria e o alinhamento do diâmetro do alojamento. Verifique as condições de funcionamento.

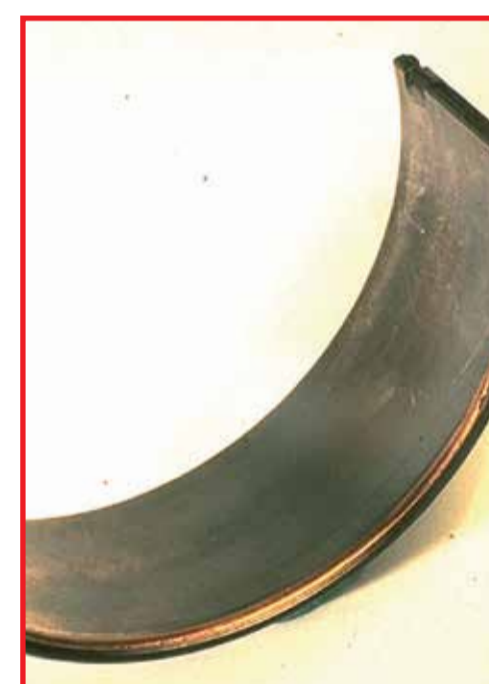
Sobreposição da orla

Sintoma: A superfície interior da orla do moente contacta a chumaceira numa ou em ambas as suas extremidades. O material de revestimento está gasto na(s) extremidade(s) da chumaceira ao longo da respetiva circunferência.

Causa: A chumaceira é demasiado grande. O chanfro interno da chumaceira é demasiado pequeno. O moente foi incorretamente esmerilhado; a(s) orla(s) é(são) demasiado(s) grande(s). A folga da anilha de impulso é demasiado grande. Alinhamento incorreto da anilha de impulso.

Solução: Verifique o tipo da chumaceira, a sua largura e o tamanho do chanfro. Verifique o formato das orlas do moente. Verifique a folga axial da cambota.

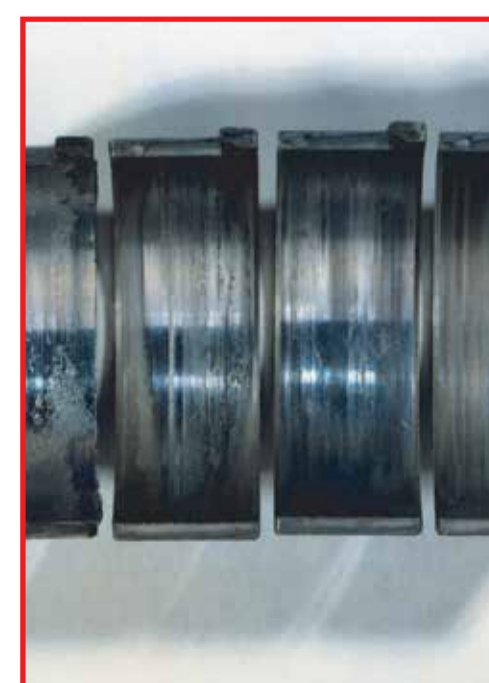
Lubrificação insuficiente

Sintoma: Fricção ou fusão da superfície da chumaceira que poderá progredir para desgaste e destruição do material da chumaceira.

Causa: Interrupção da película de óleo entre uma chumaceira e o respetivo moente. Esta situação resulta num contacto metal/metal prolongado com consequente fricção e temperaturas elevadas que fundem o material da chumaceira. Fornecimento de óleo intermitente ou inexistente, alinhamento incorreto entre o alojamento e o moente. O alojamento ou o moente torcidos ou deformados podem provocar a interrupção da película de óleo.

Solução: Certifique-se de que o sistema de lubrificação está limpo e funciona corretamente. Inspeccione os moentes e o alojamento quanto ao tamanho, formato e alinhamento. Corrija conforme necessário, instale chumaceiras novas.

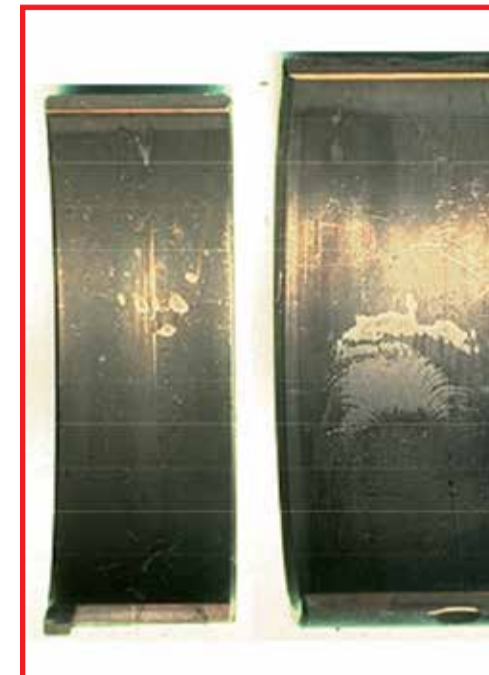
Erosão do revestimento devido a cavitação

Sintoma: O material de revestimento está localmente separado da superfície de deslizamento. Os locais com falhas estão localizados de forma simétrica ou central na superfície de deslizamento da chumaceira ou atrás de uma ranhura do óleo.

Causa: Água ou líquido de arrefecimento no óleo do motor. Velocidade de fluxo do óleo excessiva. Combustão de detonação. Folga da chumaceira grande e incorreta. Ventilação do óleo.

Solução: Verifique o teor de água no óleo do motor. Assegure que a folga da chumaceira e o fluxo de óleo estão corretos. Verifique as condições de combustão e funcionamento do motor.

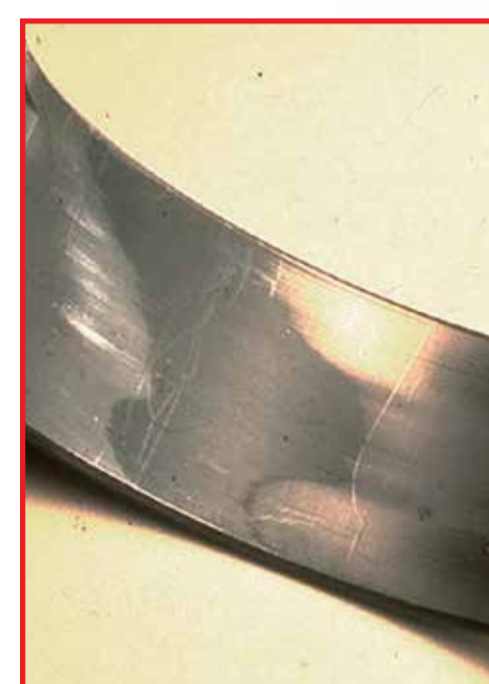
Desalinhamento

Sintoma: Desgaste do revestimento apenas na área da coroa da chumaceira em direção às extremidades. Fricção entre as zonas gastas no sentido circunferencial.

Causa: Os eixos da chumaceira e do moente não estão paralelos.

Solução: Biela: Verifique o diâmetro da cabeça da biela; o eixo do diâmetro do alojamento deve ficar exatamente perpendicular aos níveis da superfície de impulsão da biela. Certifique-se de que os níveis da superfície de impulsão estão exatamente paralelos.

Chumaceira de apoio: Verifique o alinhamento dos diâmetros na linha da chumaceira de apoio.

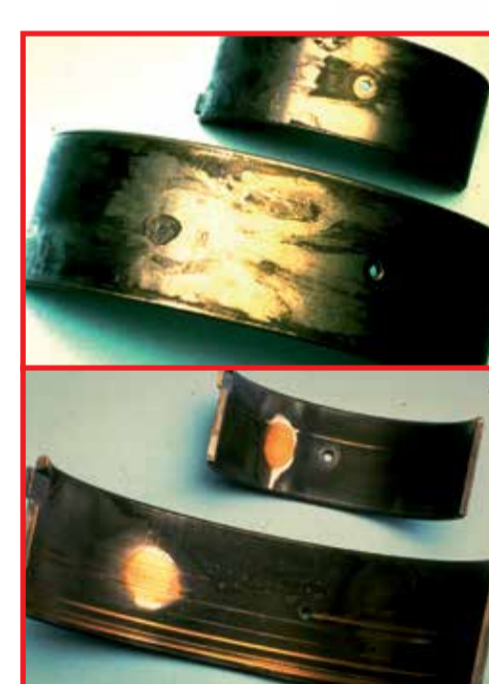
Desgaste do revestimento devido à migração do estanho na placa posterior de aço

Sintoma: Desgaste local acentuado do revestimento. Concentração local de estanho no aço.

Causa: Micromovimento da chumaceira face à superfície do diâmetro do alojamento devido a baixa pressão.

Solução: Verifique o diâmetro interior do alojamento. Verifique a limpeza das superfícies de divisão do alojamento. Aperte os parafusos da chumaceira corretamente.
