## Sintomas

## Consequências gerais

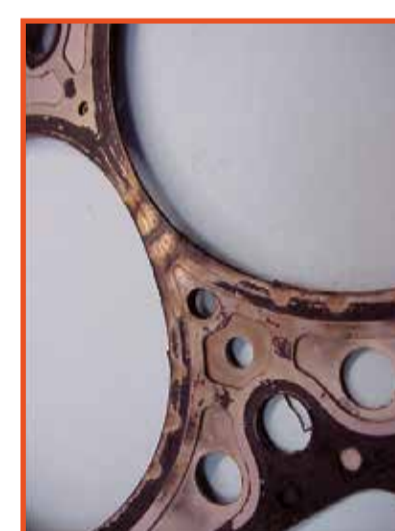
## Sobreaquecimento

**Sintoma:** Os materiais da junta estão rijos e carbonizados. Fendas evidentes na superfície. Os ilhós do furo estão descolorados.  
**Causa:** O sobreaquecimento causa endurecimento dos materiais da junta e a possível degradação do material. Isto irá reduzir a eficácia da vedação da junta.  
**Solução:** Manter os sistemas de arrefecimento em boas condições. Retificar as fugas imediatamente. Substituir a junta da cabeça do cilindro se o motor tiver sido gravemente sobreaquecido. Uma reparação planeada é melhor do que a substituição de componentes danificados do cilindro ou uma avaria inesperada. Certifique-se de que todos os pistões sob os injetores de arrefecimento da coroa se encontram a funcionar corretamente.

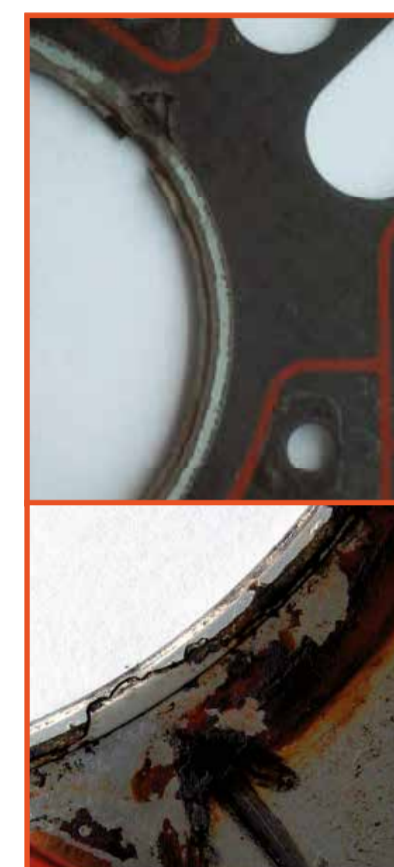
## Combustão anormal

**Sintoma:** O material da junta está queimado, frequentemente entre cilindros, ou num local onde ocorre a detonação ou a pré-ignição. As descolorações são indicativas de elevadas temperaturas à volta dos ilhós do furo e os percursos da fuga de gases de combustão são evidentes.

**Causa:** A detonação e a pré-ignição aumentam as temperaturas da superfície localizada na câmara de combustão e danificam a junta ao queimar o material da mesma. Para além disso, são geradas pressões excessivas do cilindro, as quais contrariam a carga da braçadeira, levando a um desgaste da vedação do orifício da junta.

**Solução:** Mantenha o sistema de ignição em bom estado. Certifique-se de que as velas têm ambas a taxa de calor e a folga do eletrodo corretas. Utilize a versão de combustível correta, específica para o motor, e verifique a relação de compressão se tiverem sido realizadas grandes operações de retificação no motor.

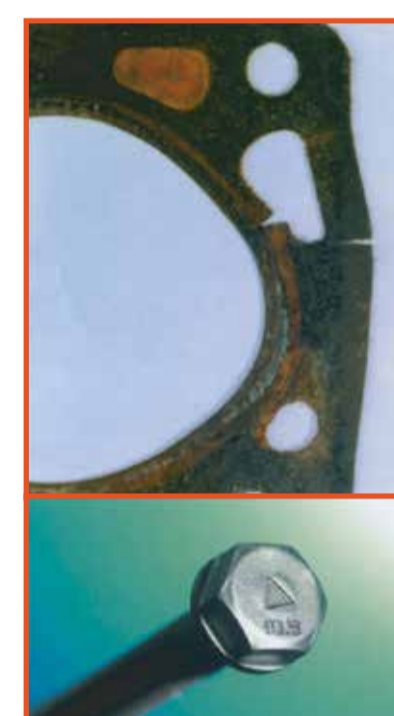
## Omissão de novo aperto

**Sintoma:** Deslocamento do material da junta e fendas nos ilhós do furo, devido à redução da força da braçadeira. A fuga ocorre nos primeiros milhares de quilómetros.  
**Causa:** Dependendo do tipo de material e construção, algumas juntas da cabeça do cilindro estabilizam ligeiramente quando expostas ao calor e à vibração. Se os parafusos da cabeça do cilindro não forem novamente apertados após um período inicial de funcionamento do motor, a carga da braçadeira reduz e ocorre uma fuga.  
**Solução:** Siga sempre as instruções do fabricante relativamente ao novo aperto dos parafusos da cabeça do cilindro após uma quilometragem específica. Se o motor ficar fora do seu controlo, indique claramente que será necessário um novo aperto.
